Лесной торговый порт, г. Новороссийск

# ПЕНЕТРОН НА СУШЕ И НА МОРЕ

**Место:** Новороссийский лесной торговый порт.

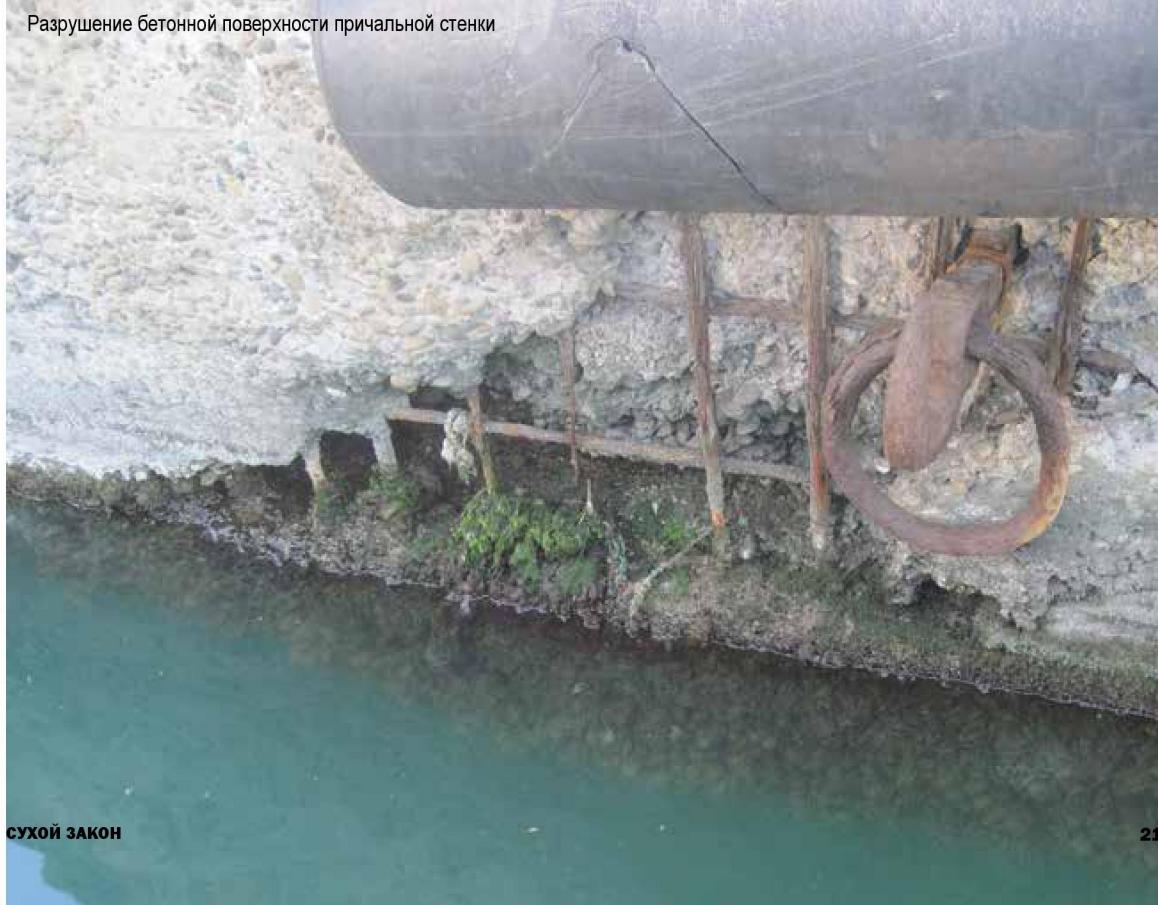
Это причалы № 31 и 31А морского порта Новороссийск, построенные в 1954–1955 годах. Конструкция представляет собой причальную набережную из металлического шпунта с железобетонным верхним строением. За время эксплуатации там образовались дефекты в виде разрушения защитного слоя бетона с обнажением и коррозией ар-

Разрушение бетонной поверхности причальной стенки

матуры, каверны и выбоины на фасадной части причалов, разрушение кромок деформационных швов.

Причиной отслоения явилось проникновение воды в тело бетона под действием волновых нагонных явлений, постепенное его вымывание. В результате разрушения защитного слоя бетона стали развиваться процессы коррозии арматуры верхнего строения причалов.

В ходе работ применялись материалы системы Пенетрон. Сначала был восстановлен профиль причальной стенки в зоне переменного уровня воды с помощью ремонтного состава «Скрепа М500». Далее вся надводная поверхность фасадной части причалов обрабатывалась гидроизолирующим материалом «Пенетрон». В результате был создан новый защитный слой фасадной части причалов с увеличенным коэффициентом водонепроницаемости. Выровнена вся поверхность, восстановлен эстетичный внешний вид гидротехнических сооружений.

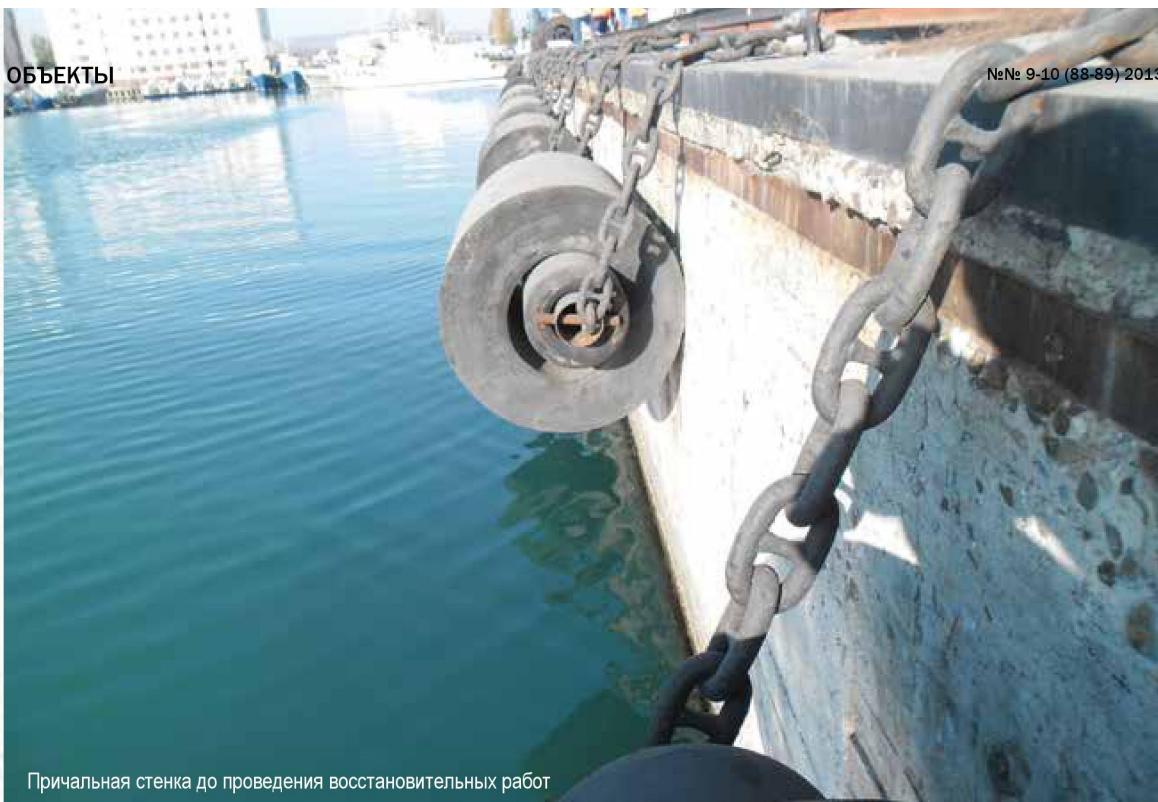
Причальная стенка до проведения восстановительных работ

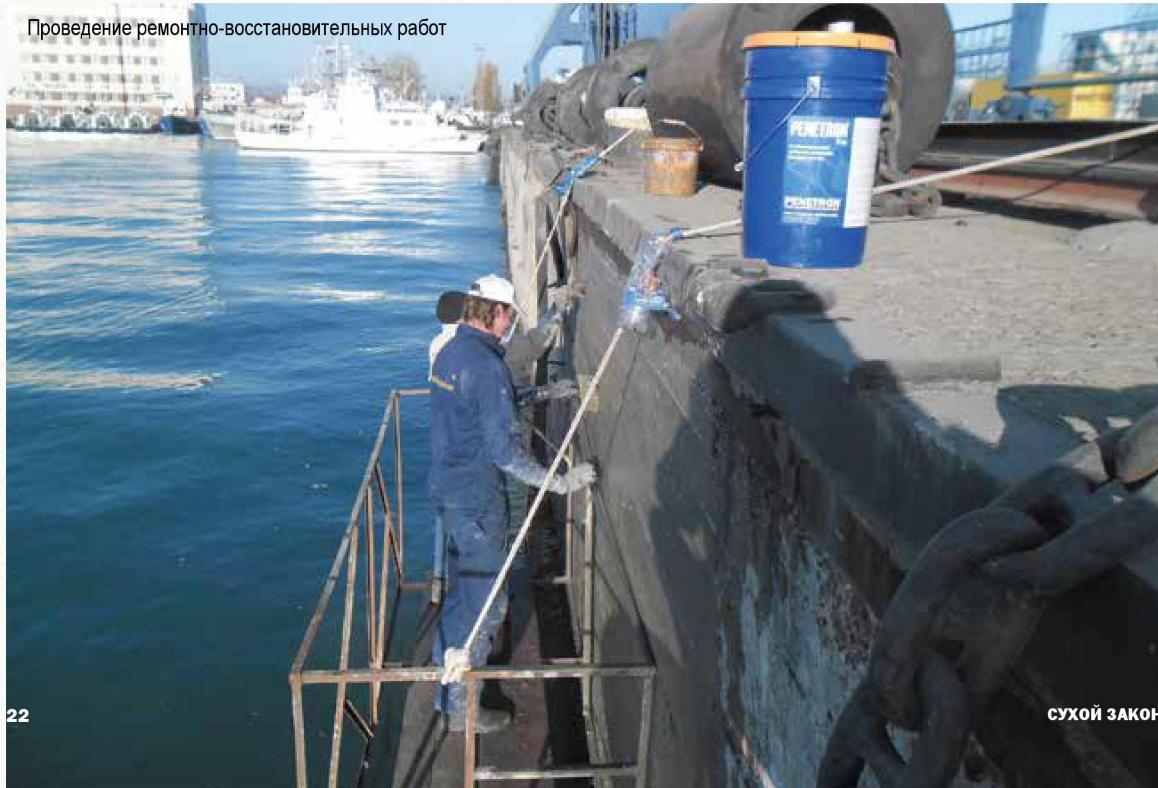
Проведение ремонтно-восстановительных работ

Для обеспечения водонепроницаемости железобетонного верхнего строения причалов было принято решение произвести работы по гидроизоляции фасадной части причалов. Специалистам компании «ЮгСтройГидроизоляция» была поставлена задача: выполнить восстановление профиля фасадной части причалов № 31 и 31А морского порта Новороссийск, заполнить выбоины и каверны ремонтными материалами, провести комплекс работ по гидроизоляции, создать новый защитный слой, стойкий к воздействию морской воды.
